Průmyslový projekt ve firmě ITW Pronovia Velká Bíteš

Vypracoval: David Sláma

2. Moje působení ve firmě

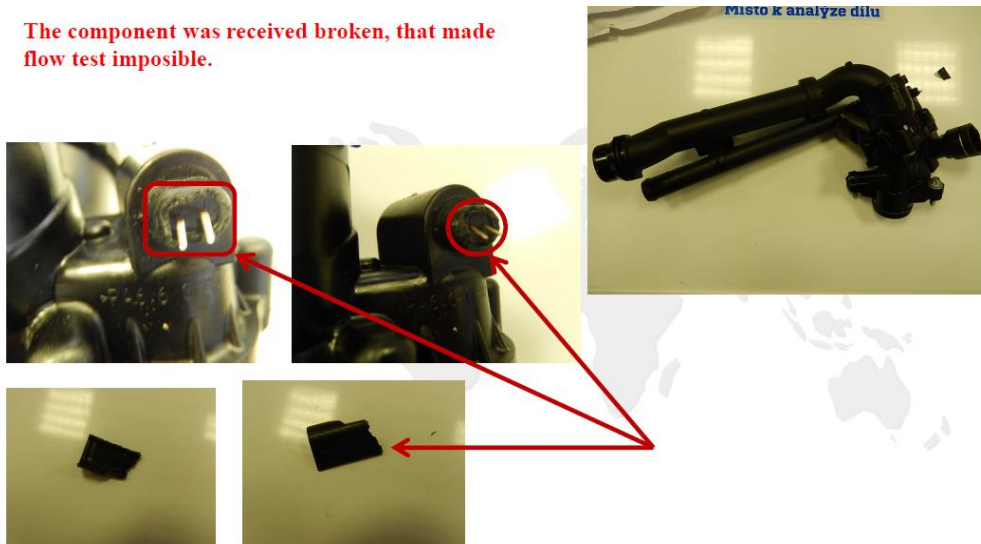
The component was received broken, that made flow test imposible.

Obrázek 1: Zamítnutá garance (rozbitý díl)

Z těchto tří variant je nejčastější první, občas se setkávám i s třetí variantou. Pokud díl přijde rozmontován/neúplný/rozbitý, není proveden celkový rozbor funkčnosti dílu a garance se rovnou zamítá.

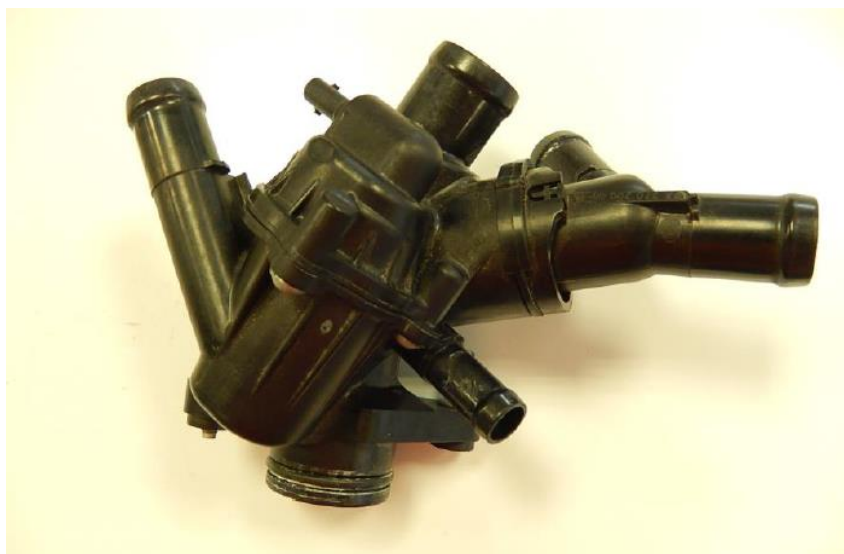
Obrázek 3: Analyzovaný termostat

V tomto specifickém případě jsem měl na starost vyřízení reklamace, protože zákazníkovi po namontování v autě pravděpodobně svítila kontrolka, čili reklamovali elektrickou závadu. Klasicky jsem tedy vzal již jednou popsany díl na druhé otestování a linka ho vyhodila jako NOK. Hledal jsem tedy příčinu, jak je možné, že díl je jednou označen jako OK a za dva měsíce jako NOK. Vysvětlení je právě na obrázku nahoře. Měřením odporu pomocí ohmmetru jsem zjistil, že při takto poškozeném kusu záleží na okamžité poloze zbytku uštípnutého drátku, tedy jestli dosedá (výsledek: OK díl) nebo jestli nedosedá (výsledek: NOK díl). Takto zpracovaná analýza byla poslána jak zákazníkovi tak dodavateli, na jehož náklady šlo třídění tisíců kusů celé šarže na našem skladě.

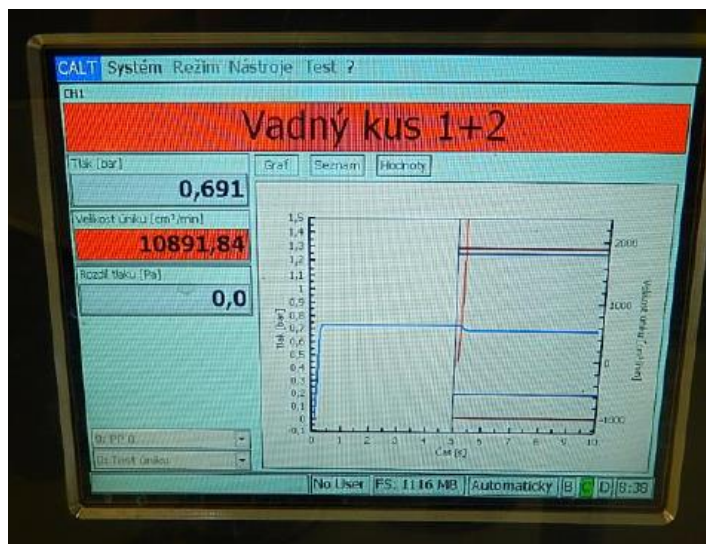
Obrázek 4: Detekce odhalila netěsný díl, tento díl není popsán

Pro vysvětlení: naše detekční zařízení testuje díl na tři parametry: celková těsnost dílu, měření průtoku při otevřeném chladícím okruhu, měření odporu drátku na tomto elementu. Teprve pokud jsou všechna tato tři měření v toleranci, je díl popsán a označen jako OK.
